总结报告

简体中文版第6卷CTV大楼第9章：
结论与建议综述

FINAL REPORT

**CHINESE (SIMPLIFIED) TRANSLATION OF
VOLUME 6 CTV BUILDING SECTION 9:
SUMMARY OF CONCLUSIONS AND RECOMMENDATIONS**

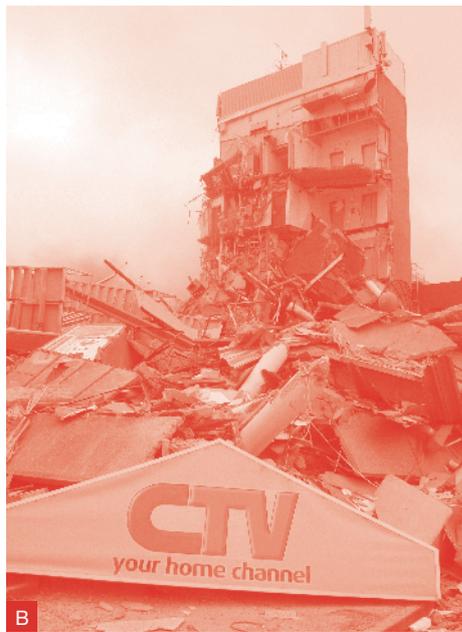
B

- A. 完整的CTV大楼
 - B. 2011年2月22日地震后倒塌的CTV大楼
(资料来源: 杰夫·斯隆/The Star报社)
 - C. 施工中的CTV大楼
(资料来源: 史蒂夫·布里奇)
 - D. CTV大楼旧址现场留下的鲜花
(资料来源: 迪伦·泰勒)
-
- A. The completed CTV building
 - B. The collapsed CTV after the 22 February 2011 earthquake
(source: Geoff Sloan/The Star)
 - C. The CTV building under construction
(source: Stephen Breach)
 - D. Floral tributes left at the former CTV building site
(source: Dylan Taylor)

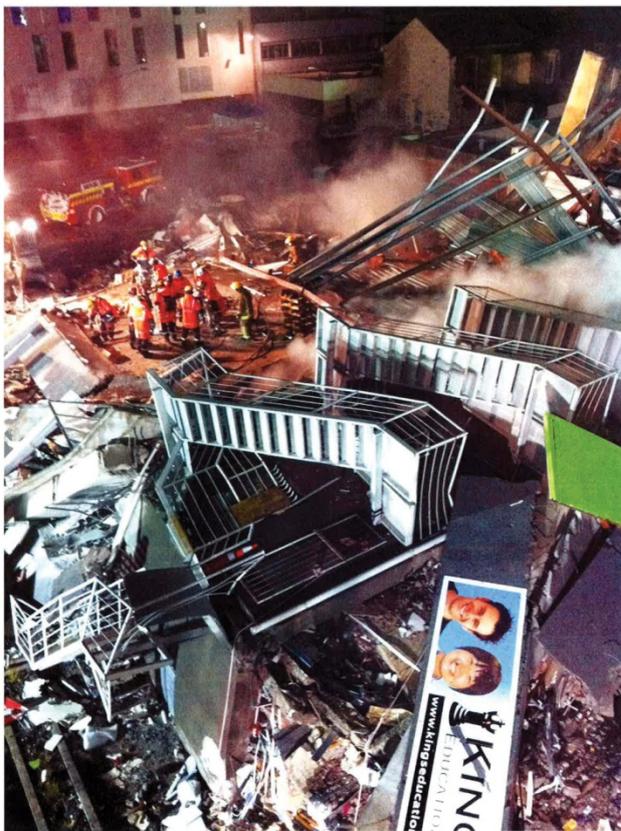
大楼坍塌后现场废墟

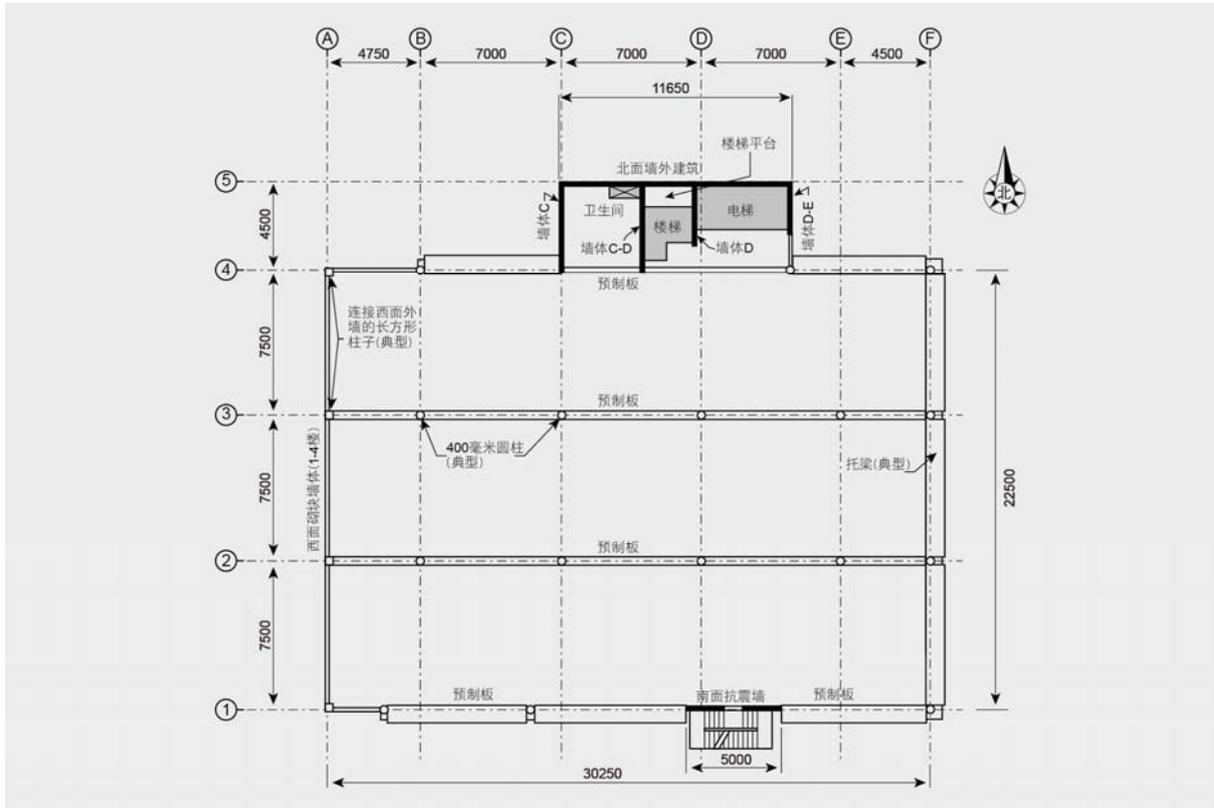
图111：上部楼层典型结构

CTV大楼是一幢六层高的商业大厦，地基为柱下独基和条形基础，垫层为粉土、砂土和砾石。大楼有两个抗震元素，伸出大楼北面墙体外的建筑结构和与南面墙体连接的抗震墙。此外，还有支撑地板的柱梁，这些柱梁创造了一个保护抗震墙的重力荷载系统。各个楼层之间的柱子设计用于支撑重力负荷，并且在地震发生时弯曲而避免倒塌。

图111所示为CTV大楼上部楼层的典型结构。

哈丁先生对于CTV大楼在地震中的偏移程度的计算存在一个重大的疑问。哈丁先生是以整个大楼的中心点来计算偏移，没有考虑到由于大楼的扭转而增加变形的因素。这便导致CTV大楼1线和2线(详情请参见图111)的柱子的层间位移被低估。这一错误对大楼的抗震性能有影响。
