최종 보고서

제 6권 CTV 건물,  
섹션 9의 한국어 번역본:  
결론 및 건의 사항 요약

FINAL REPORT

**KOREAN TRANSLATION OF  
VOLUME 6 CTV BUILDING SECTION 9:  
SUMMARY OF CONCLUSIONS AND RECOMMENDATIONS**

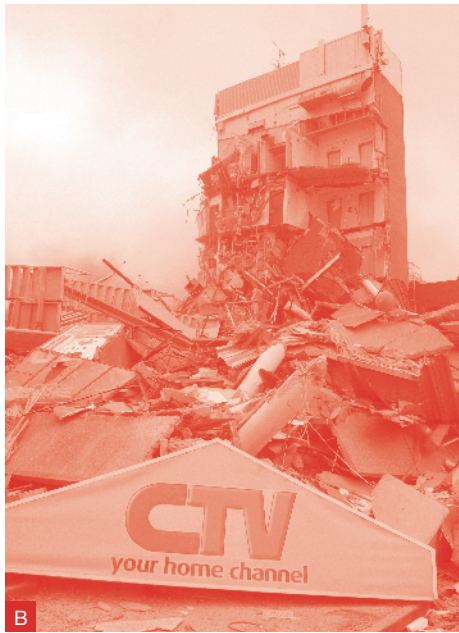
B

- A. 완공된 CTV 건물
  - B. 2011년 2월 22일 지진 후 붕괴된 CTV 건물  
(제공: Geoff Sloan/The Star)
  - C. 건축 중인 CTV 건물  
(제공: Stephen Breach)
  - D. 이전 CTV 건물 위치에 놓인 조화  
(제공: Dylan Taylor)
- 
- A. The completed CTV building
  - B. The collapsed CTV after the 22 February 2011 earthquake  
(source: Geoff Sloan/The Star)
  - C. The CTV building under construction  
(source: Stephen Breach)
  - D. Floral tributes left at the former CTV building site  
(source: Dylan Taylor)

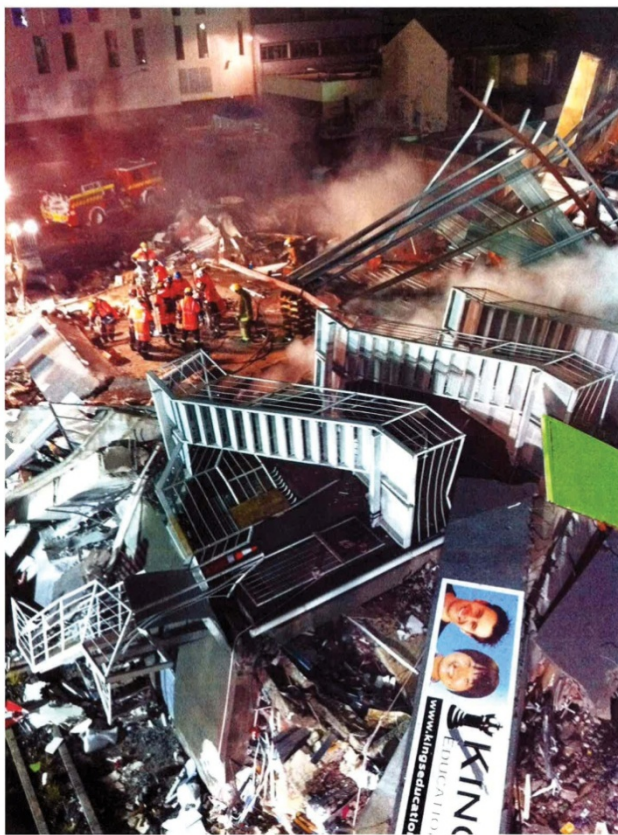
붕괴된 건물의 잔재

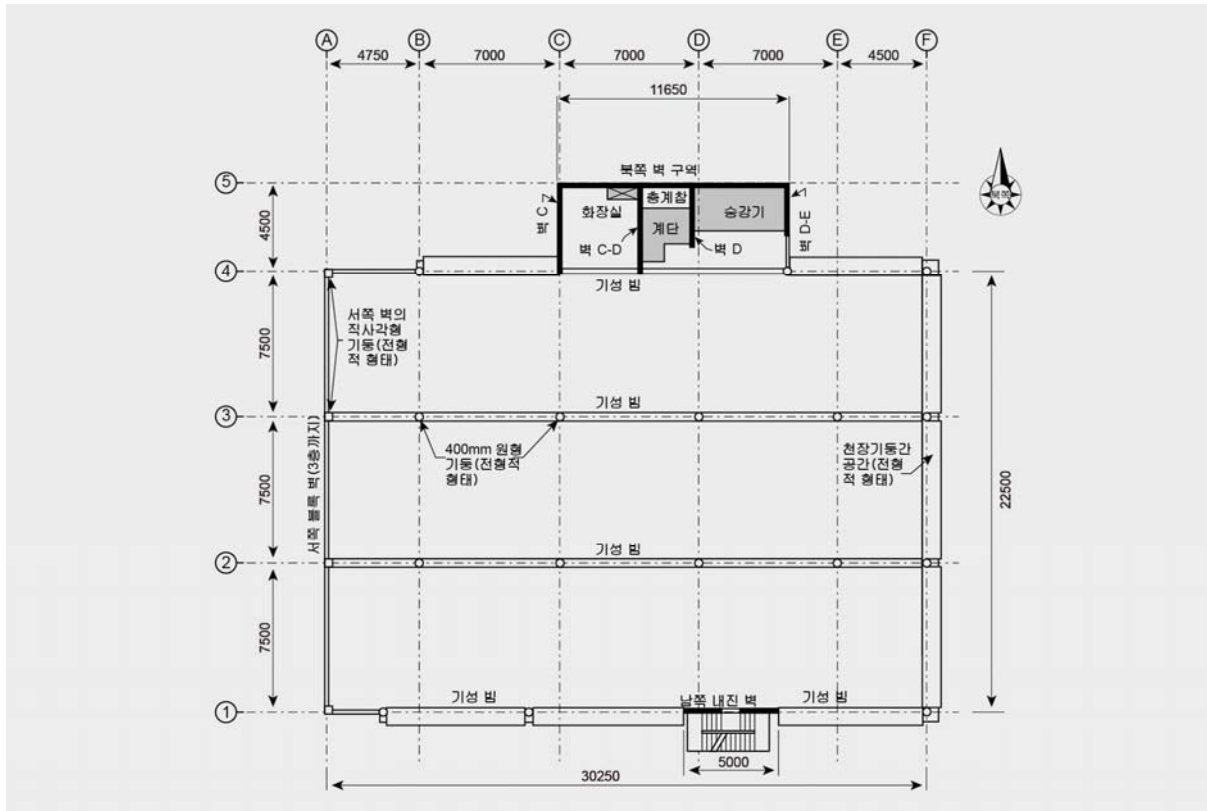
그림 111: 전형적인 상층 구조

CTV 건물은 침적토, 모래, 자갈을 기반으로 한 독립 기초 및 줄 기초 위에 건축된 6 층 상가 건물이었습니다. 이 건물에는 내진 요소를 구비한 두 곳이 있었는데, 하나는 건물 북쪽 끝에 돌출된 북쪽 벽 구역이었고, 또 하나는 건물 남쪽의 병렬 내진벽이었습니다. 이들은 바닥을 보강하는 기둥 및 빔들과 함께 내진벽 보호 중력 하중 시스템을 구성하고 있었습니다. 층 사이의 기둥들은 중력 하중을 감당하고, 지진 발생 시 붕괴하지 않도록 탄력을 생성하도록 설계되었습니다.

그림 111 은 이 건물의 전형적인 상층 구조를 보여줍니다.
