FINAL REPORT

**THAI TRANSLATION OF  
VOLUME 6 CTV BUILDING SECTION 9:  
SUMMARY OF CONCLUSIONS AND RECOMMENDATIONS**

| Volume 6 CTV building Section 9: Summary of conclusions and recommendations | 7 |

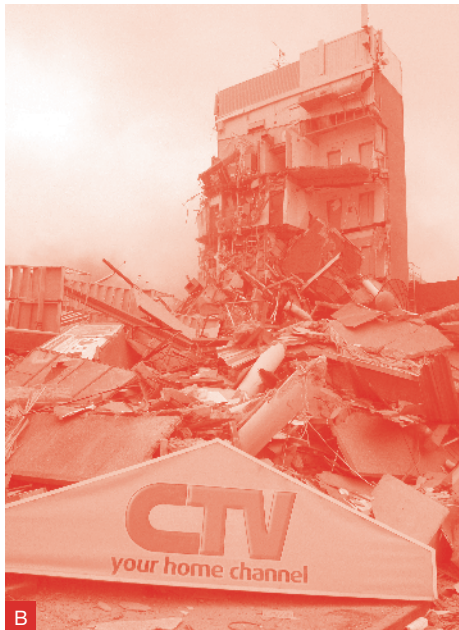
B

- A. The completed CTV building
- B. The collapsed CTV after the 22 February 2011 earthquake  
(source: Geoff Sloan/The Star)
- C. The CTV building under construction  
(source: Stephen Breach)
- D. Floral tributes left at the former CTV building site  
(source: Dylan Taylor)

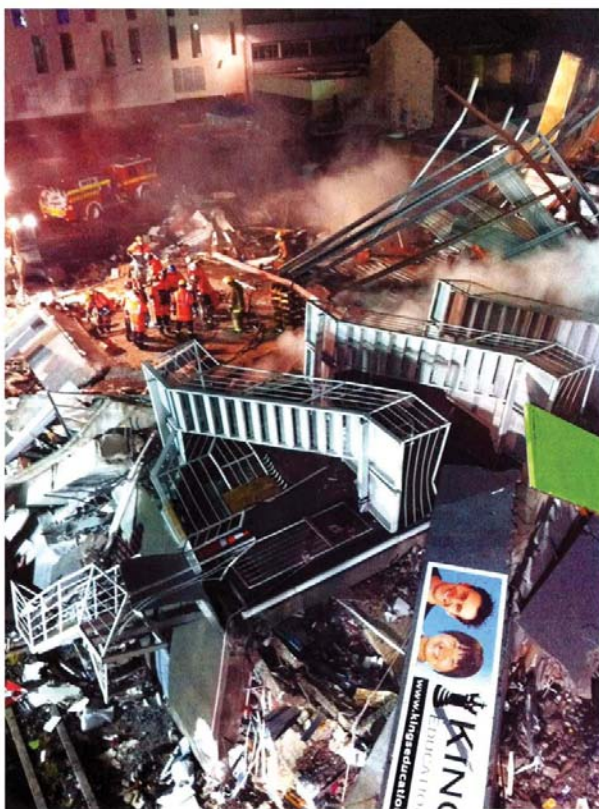
ภาพแสดงซากสลักหักพังของอาคารที่ถล่มลงมา
